Instituto Politécnico de Tomar

Ricardo Filipe Alves Simões

REABILITAÇÃO DA IGREJA DE NOSSA SENHORA DA GRAÇA

Projeto apresentado ao Instituto Politécnico de Tomar
para cumprimento dos requisitos necessários
à obtenção do grau de Mestre
em Mestrado em Reabilitação Urbana

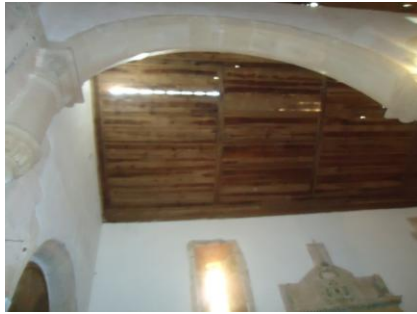
A estrutura da cobertura, sustenta o teto em madeira da face inferior que também se encontra muito deformado e degradado devido à penetração da água.

Figura 11: Teto de madeira degradado

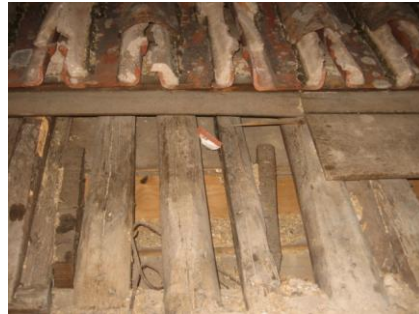
Figura 12: Aspeto da estrutura da cobertura da nave principal

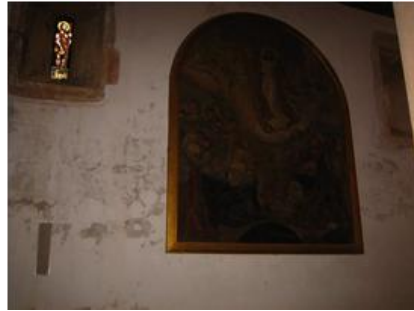
Como se referiu anteriormente, existe humidade interior em grande quantidade que se deve principalmente a infiltrações, que penetram através dos poros dos materiais e através das fendas de diferentes origens existentes nos paramentos do edifício. Essa humidade originou a existência de manchas nas paredes do edifício (Figura 15).

Figura 15: Manifestação de humidade em parede interior

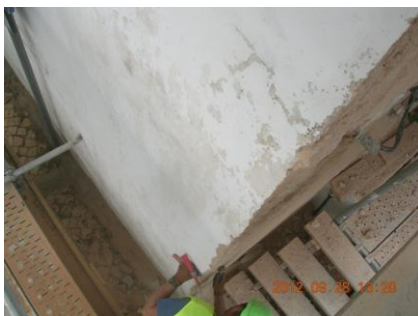
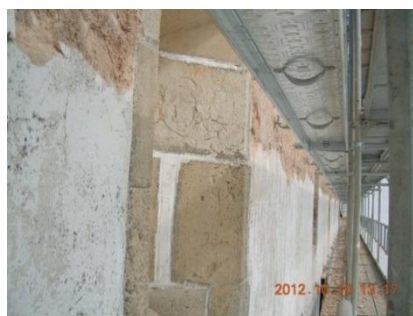
Os rebocos das alvenarias exteriores apresentam algumas patologias, nomeadamente fissuras, manchas de humidade, eflorescências e descascamento da pintura, (Figura 27). As referidas anomalias devem-se principalmente às infiltrações na cobertura decorrentes das chuvas.

Figura 27: Patologias no paramento exterior

A proposta de reabilitação da Igreja de N^a S^a da Graça em Areias, previa a intervenção nas alvenarias, principalmente a substituição dos rebocos exteriores, uma vez que se encontravam em estado de degradação considerável, permitindo assim infiltrações quando há ocorrência de chuvas. Os trabalhos de reabilitação das alvenarias exteriores consistiram essencialmente na remoção dos rebocos, aplicação de salpico, camada de regularização, camada de acabamento e pintura.

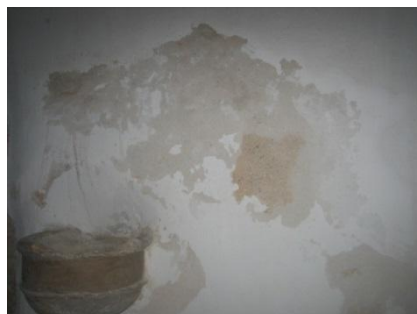
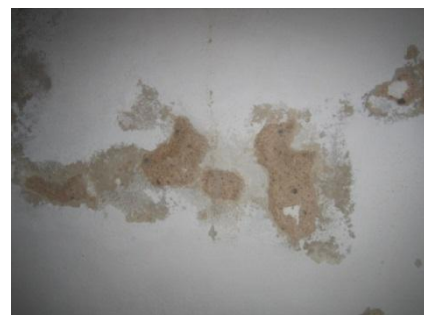
As paredes interiores do edifício manifestavam algumas patologias, nomeadamente devidas a infiltrações de água decorrentes do estado de degradação da cobertura, conforme se pode observar na Figura 49.

Figura 49: Patologias nas paredes interiores do edifício

Contudo, o trabalho desenvolvido consistiu essencialmente na raspagem, limpeza e pintura das paredes.

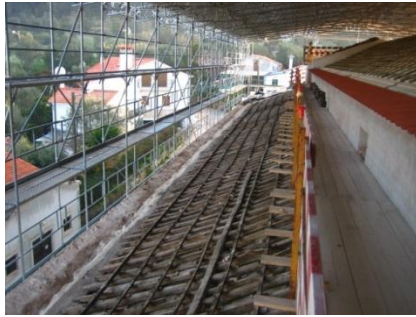
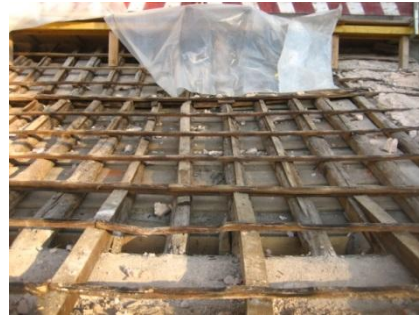
Figura 53: Degradação da estrutura em madeira

As entregas das varas nas paredes estavam apodrecidas, sendo mais um vestígio das infiltrações decorrentes das deficiências que a cobertura apresenta.

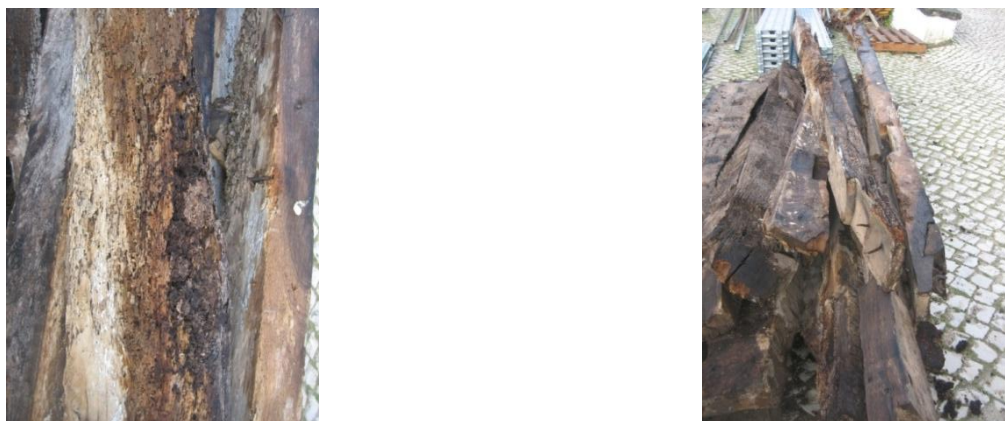
O projeto de reabilitação previa que estrutura da cobertura a executar fosse em madeira de câmbala escura, nomeadamente as madres com secção 7cm x 10cm, as pernas com secção 10cm x 10cm e com um afastamento de 80 cm e finalmente o tarugo com secção de 10cm x 10cm [4]. Inicialmente a proposta de intervenção previa ainda que se mantivesse o frechal existente em madeira de carvalho (Figura 78), no entanto aquando a remoção da estrutura da cobertura verificou-se que este se encontrava em estado de degradação avançado, não apresentando condições para a função requerida.

Figura 78: Frechal em madeira de carvalho existente

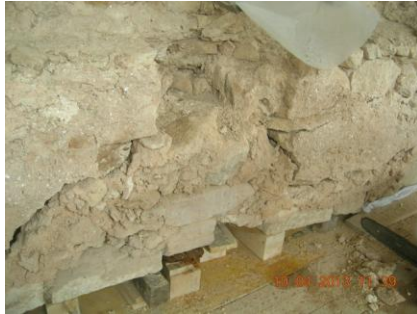
A parede nascente encontra-se em estado de degradação avançado, verificando-se um deslocamento considerável no sentido descendente, e varias fendas, conforme se pode observar nas Figuras 141 e 142. Esta degradação deve-se sobretudo á infiltração de águas das chuvas, e reflete-se no arco nascente da capela-mor.

Figura 141: Estado de degradação da alvenaria

Devido ao avançado estado de degradação em que se encontrava a parede de alvenaria de pedra, foi necessário proceder ao desmonte da mesma (Figura 145). Inicialmente foram removidas algumas peças da caleira existente em pedra (Figura 145), a remoção foi realizada manualmente, visto que não é possível a utilização de equipamentos pesados no local. Posteriormente procedeu-se à remoção das pedras que se encontravam soltas para local adequado.

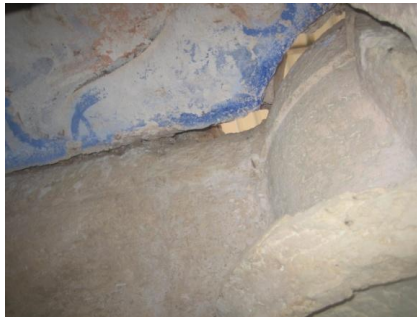
No decurso dos trabalhos veio-se a verificar que a abóboda apresentava uma degradação mais acentuada do que o previsto, sendo necessário apresentar uma nova solução de reforço. A abóboda apresenta fissuras em praticamente toda a sua extensão, as nervuras em pedra apresentam algum desalinhamento e a camada policromada ostenta um destacamento generalizado (Figura 149 e Figura 150).

Figura 149: Fenda na zona de entrega da abóbada

Após o escoramento da abóboda, foi analisado o estado de degradação desta, tendo sido concluído que a solução de reforço inicial da abóboda, não correspondia às necessidades de intervenção verificadas em obra. Foi apresentada uma solução para reforço do intradorso e da abóboda, que constou os seguintes trabalhos:

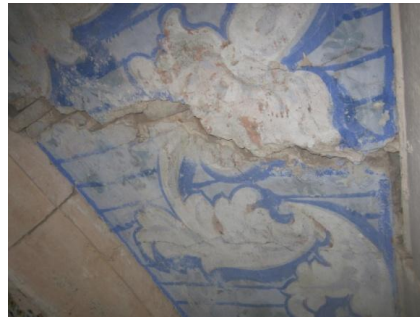
Figura 150: Fissura na camada policromada

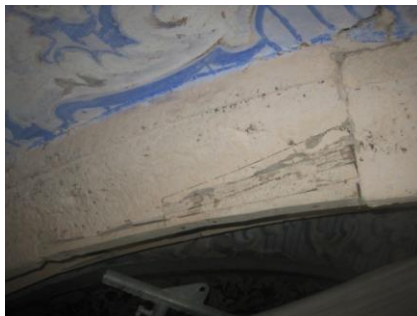
Uma das nervuras ostentava ainda um volume de madeira pintado à cor das restantes nervuras como se pode ser verificar na Figura 151. Conforme se observa na Figura 152 nas zonas dos apoios norte, sul e nascente, verifica-se um destacamento significativo em relação às nervuras.

Figura 151: Nervura com volume em madeira

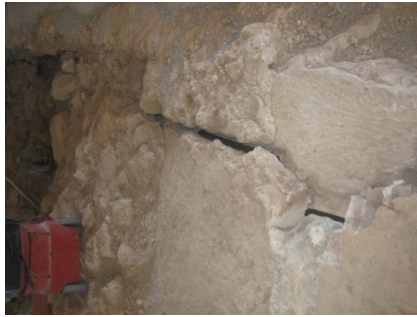
A abóboda apresenta fissuras e fendas, praticamente em toda a sua extensão (Figura 153 e Figura 154) indicando deste modo a movimentação e deslocamento dos elementos estruturais dos apoios norte, sul e nascente.

Figura 153: Fendas vistas pelo extradorso da abóbada

Os trabalhos de consolidação do extradorso da abóboda iniciaram-se com a limpeza dos resíduos que se encontravam sobre a abóboda, e com o preenchimento das fissuras e fendas existentes com argamassa de cal área em pasta ao traço de 1:3 (Fig.175).

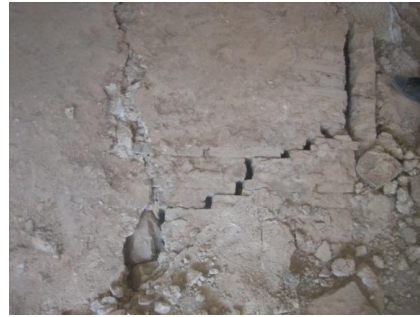
Figura 154: Fissuras no extradorso da abóbada

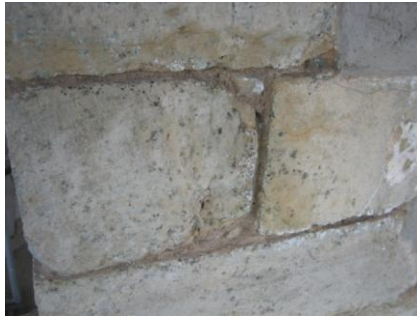
A argamassa das juntas dos cunhais, dos arcos e das cimalhas encontra-se muito deteriorada e em alguns já não existe. As colunas e capitéis necessitam de intervenção de consolidação, devido ao fato do material pétreo se encontrar muito deteriorado.

Figura 193: Cunhal com juntas abertas

A execução do tratamento de juntas, iniciou-se com a picagem da argamassa deteriorada existente nas juntas, recorrendo a picadeira e efetuada manualmente conforme se pode observar nas Figuras 193 e 194.

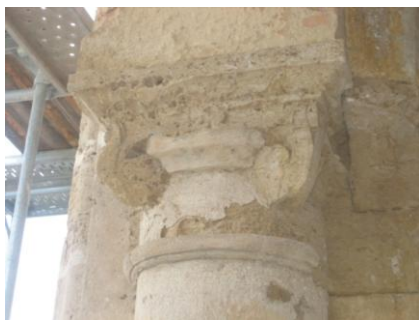
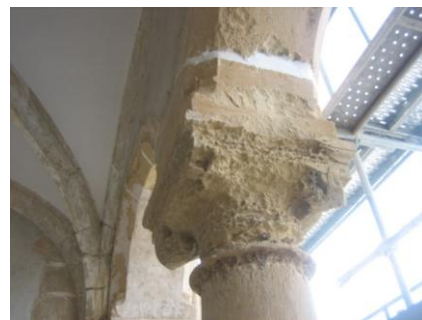
As colunas e capitéis da entrada principal do edifício encontram-se em elevado estado de degradação, conforme se pode verificar na Figura 198, sendo necessário uma intervenção cuidadosa nas colunas e capitéis.

Figura 198: Capiteis apresentam material pétreo deteriorado

As colunas e capitéis tinham sido anteriormente objecto de reparação com argamassa corrente, sendo necessário a remoção da que se encontra degradada, conforme se pode observar na Figura 199. A remoção foi executada cuidadosamente, utilizando um ponteiro e martelo. Após a remoção da argamassa degradada (Figura 200), iniciou-se o processo de reconstituição das colunas.

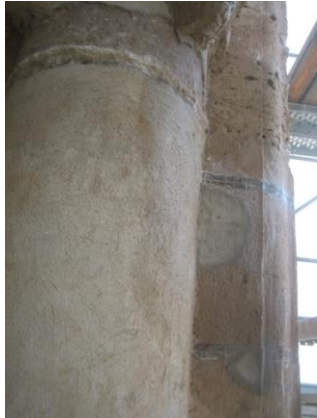
Figura 199: Coluna com argamassa deteriorada

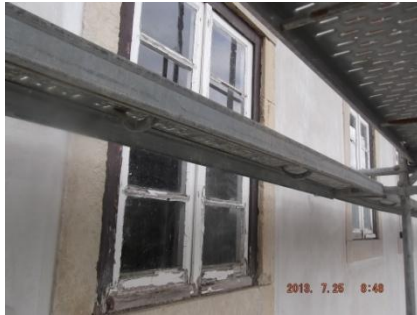
Os vãos da Igreja de Nossa Senhora da Graça são constituídos por janelas e portas de madeira. Os caixilhos das janelas encontravam-se muito degradados, como ilustra a Figura 222. As anomalias apresentadas pelos caixilhos devem-se sobretudo à degradação da pintura. O descasque e fissuração da pintura da caixilharia e dos aros do contorno fez com que a madeira ficasse muito exposta às infiltrações e por isso apodrecesse. Esta anomalia é mais acentuada no exterior ao nível das travessas inferiores e no peitoril/soleira (Figura 223). Devido ao estado de degradação em que se encontravam os caixilhos foi decidido proceder à substituição integral dos mesmos.

Figura 222: Caixilho existente em estado de degradação avançado

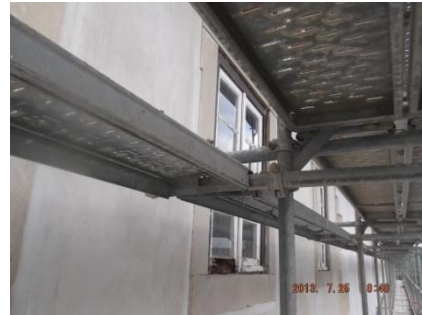
Figura 223: Tábua do caixilho apodrecida
